# MNC 3

織針檢測器: 運用先進科技降低產出次級織物的百分比

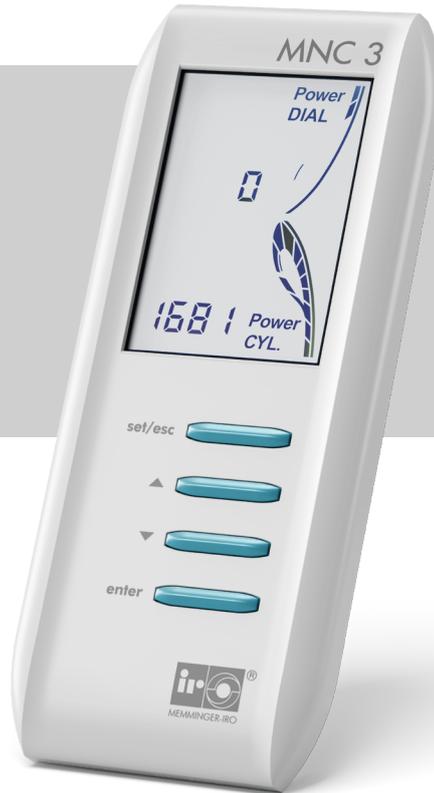
斷針頭和針鉤歪斜是不可避免的。因此持續的偵測壞針是織造的當務之急。MNC 3 - 織針檢測器持續地, 有效地和可靠地偵測壞針。MNC 3 - 織針檢測器運用於單雙面平紋針織圓機, 調線機, 跳針花樣組織, 提花針織圓機。光學織針傳感器以光速偵測到織針歪斜並引發停機掣動。

MNC 3 - 織針檢測器包含控制主機, 織機周轉傳感器和最多兩條光學織針傳感器。控制主機有三種操作模式以應用於不同情況。控制主機可程控。織針狀態以光學織針傳感器監測。斷針頭和針鉤歪斜的織針位置顯示在控制主機。

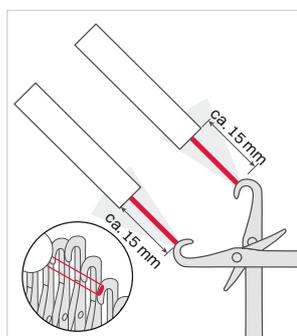
## 光學織針傳感器

光學織針傳感器藉由光纜投射和接收紅外光並在織口上監測織針情況。
